JIAAC | INVESTIGACIÓN PARA LA SEGURIDAD AÉREA

INFORME DE SEGURIDAD OPERACIONAL

Matrícula: LV-LWY

CAT.: LOC-I – Pérdida de control de la aeronave en vuelo con impacto contra el terreno

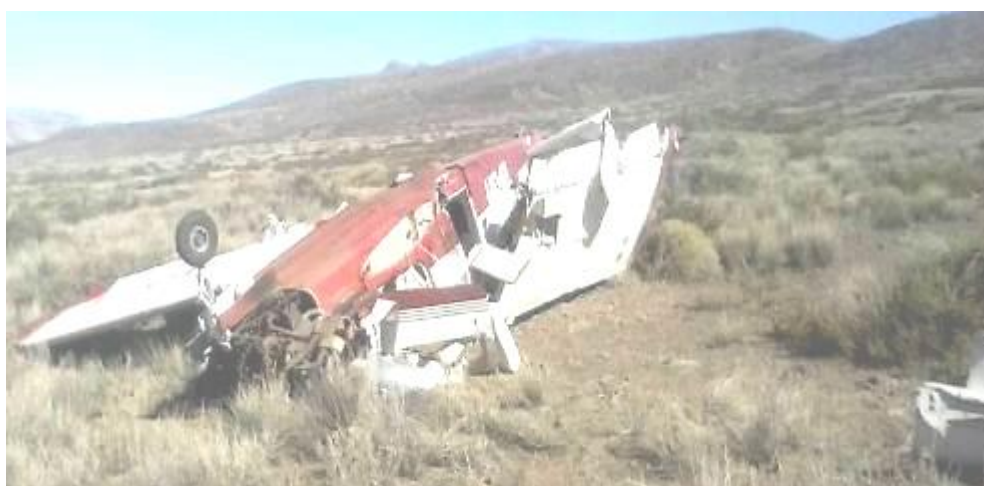
Durante el viraje de retorno, la aeronave no pudo mantener la línea de vuelo, el descenso no pudo ser revertido y finalmente la aeronave impactó contra el terreno.

La zona montañosa en que se produjo el suceso tenía una pendiente negativa en el sentido de la trayectoria última del avión. Esta característica orográfica generó que la aeronave se deslizara por la ladera, para quedar en posición invertida.

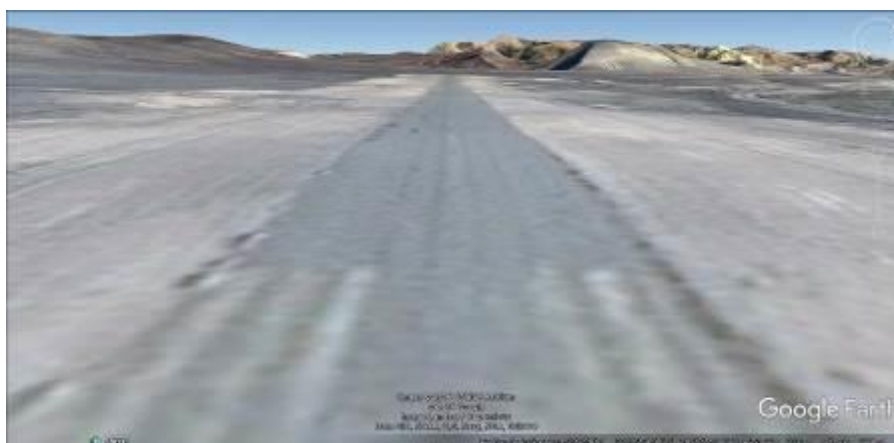
Iniciamos el análisis partiendo que la pista 30 del aeródromo Chos Malal, en la dirección de despegue, tiene una pendiente positiva de aproximadamente 1%. Además, las características orográficas que sobrevoló la aeronave posterior al despegue, durante la fase de ascenso inicial, eran las siguientes: pendiente positiva y con obstáculos de una altura próxima a los 200 m y a unos 2000 de la cabecera 12. Esto indubitablemente crea un contexto operacional complejo desde el punto de vista de performance de la aeronave, como así también de la perspectiva del entorno visual del piloto. Ambos factores influyeron en el desempeño operativo del piloto.

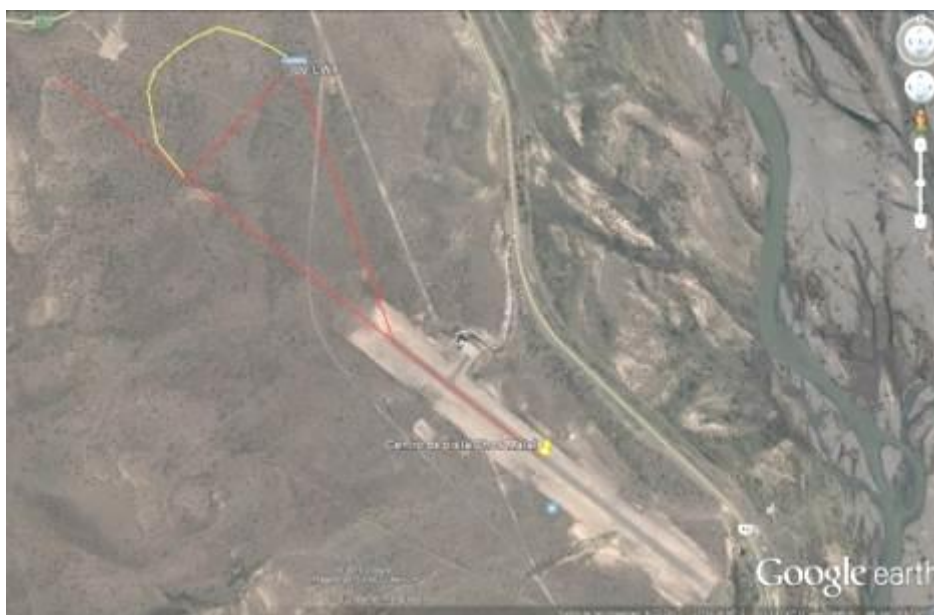
La aeronave después del ascenso malogrado, aproximadamente a 1200 metros desde la cabecera 12, efectuó un viraje suave hacia la derecha, a una altura sobre el terreno de alrededor de 100 pies.

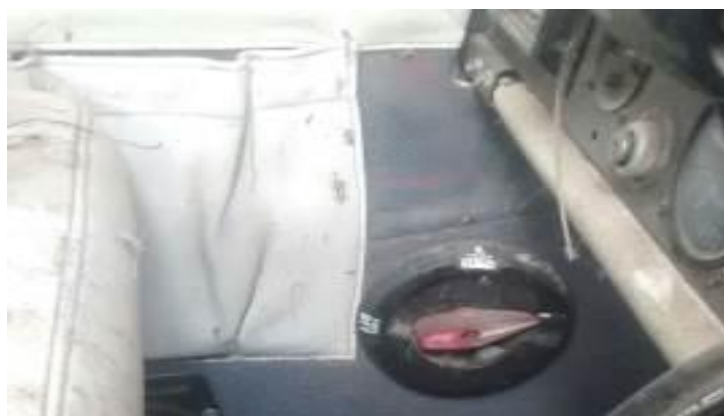
- Durante el primer tramo del vuelo los tanques de combustible fueron utilizados alternadamente (testimonio del piloto), con lo cual podemos deducir que al momento del despegue del AD Chos Malal ninguno de los tanques de la aeronave se encontraba lleno de combustible;
- El otro hecho factico relevado es que el tanque de combustible para el despegue era el derecho.

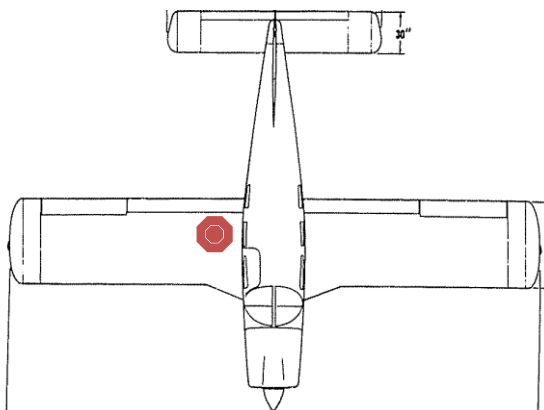
Si se toma en cuenta la hipótesis planteada en el párrafo anterior, debe considerarse que la toma del tanque derecho está ubicada atrás y hacia el lado del fuselaje, por lo que un viraje a la derecha y descoordinado, con demasiada aplicación de pedal derecho, produciría el corrimiento del combustible fuera de la toma, dejando a la misma sin alimentación.

Según la información del manual del fabricante: *“En ciertos tipos de maniobras la toma de combustible puede llegar a quedar descubierta debido a la forma del tanque, en este caso el motor puede tener falla de potencia por falta de alimentación. Cuando los tanques de combustibles no están completos, los pilotos pueden prevenir estos casos evitando de realizar maniobras con derrapes o deslizamientos prolongados u otras maniobras extremas”.*

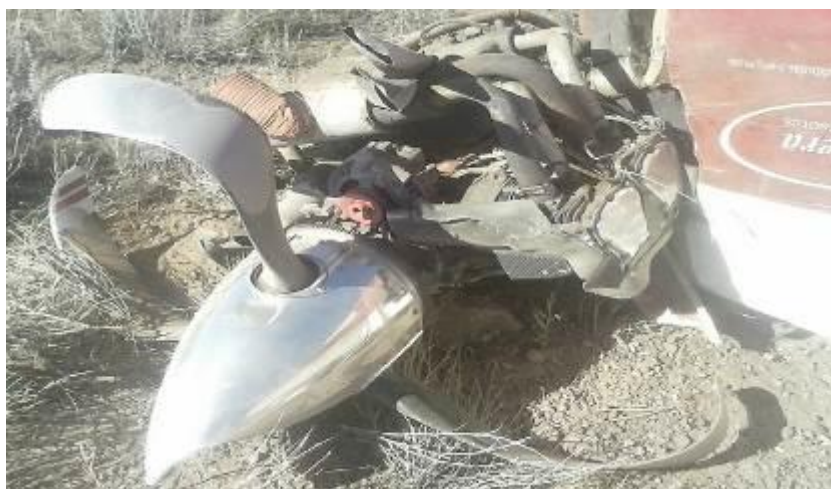
La aeronave hizo contacto con una superficie muy irregular del terreno, con gran actitud de nariz arriba y con desplazamiento lateral a la derecha. Las evidencias del estado de la hélice, con sus puntas dobladas hacia atrás y con pocos daños, son consistentes con las condiciones de funcionamiento de un motor con potencia reducida y bajas revoluciones. No obstante lo anterior, los comandos del control del motor (acelerador, paso de hélice y mezcla) fueron encontrados en la posición hacia adelante, correspondientes al funcionamiento de máxima potencia.
